南投縣政府消防局住宅用火災警報器成功案例教育資料

一、案由：

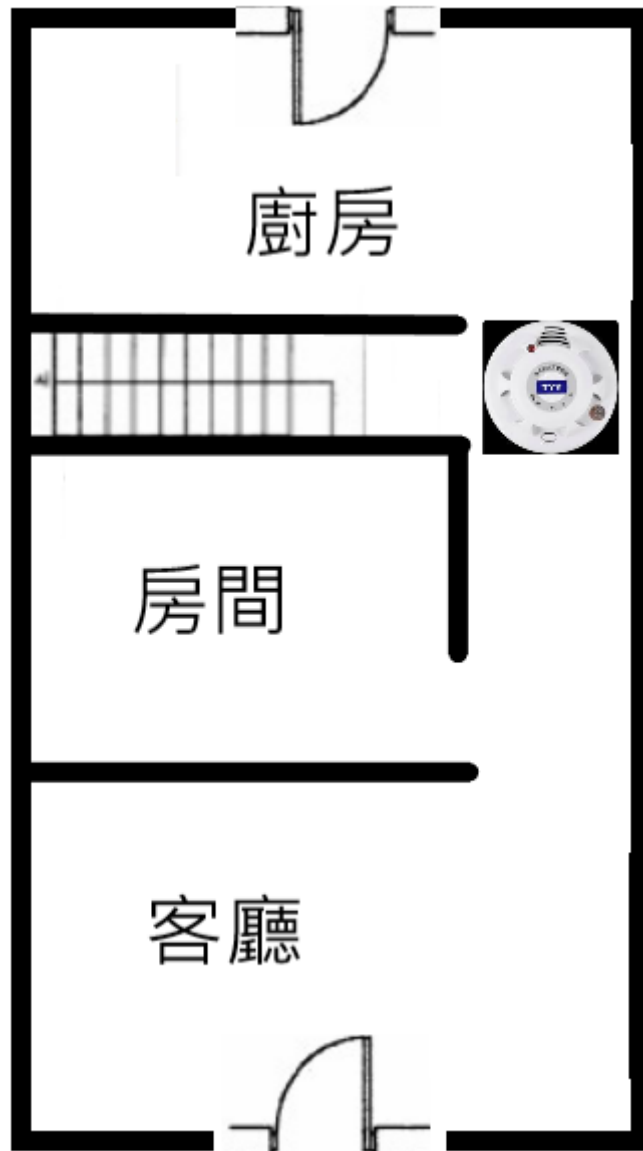
五、煙流圖：現場無明顯起煙點，到達現場後只發現淡煙

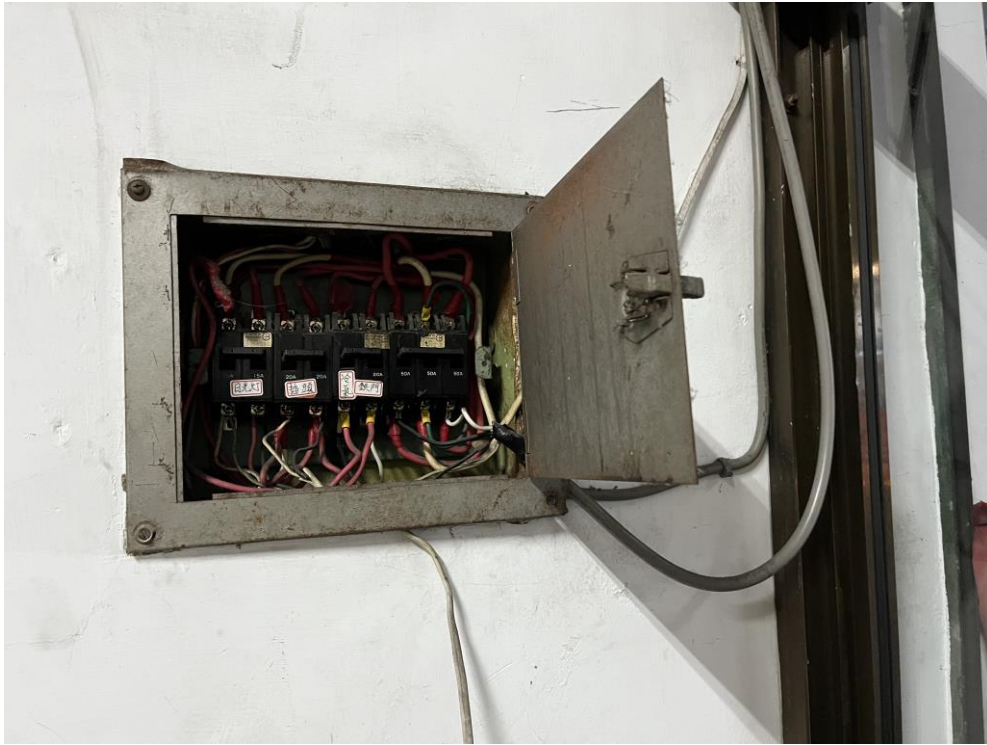
圖一、未能發現火點(現場檢視電線尚無異常，只是較為老舊)

1. 持續推動住警器宣導業務，宣導對象由各機關團體、學校以外，擴及到各村里社區內，告知民眾住警器的重要性。
2. 加強宣導民眾檢查家中延長線、老舊家電等是否需進行汰換。
3. 持續宣導民眾「用火用電5不1沒有」觀念，養成良好用火用電習慣。
4. 持續宣導自行加購裝設住宅用火災警報器及滅火器，且各區劃均應裝設，於每月自行檢測功能是否正常(住警器請注意按、壓、換、測；滅火器:檢查壓力：確保壓力表指針在綠色區域，表示壓力正常。確認插銷：檢查插銷是否完整，保證滅火器未被使用過。檢查外觀：查看是否有明顯損壞、銹蝕或漏粉現象。)
5. 持續宣導廚房應使用加裝安全裝置之瓦斯爐具(例如：熄火遮斷瓦斯裝置、防空燒裝置【如溫度感知或使用時間異常遮斷裝置】等)
6. 持續宣導火場逃生避難時，一定要謹記「小火快逃、大火關門」的觀念！如果起火點在居室內或屋內，逃離起火居室及家裡時，應隨手關起房門及大門，可以將火勢及濃煙侷限於起火居室內或屋內，以利其它房間或樓層的人順利逃生避難。

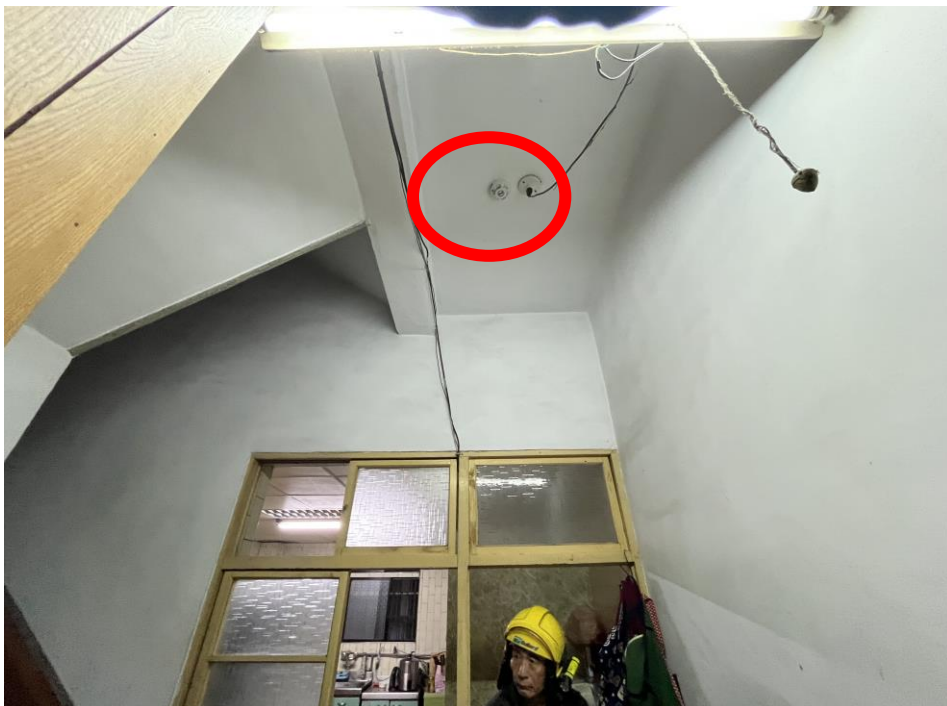
圖二：住警器安裝於一樓樓梯間
