南投縣政府消防局住宅用火災警報器成功案例教育資料

一、案由：

南投縣鹿谷鄉鹿谷村某 1 樓三合院住宅，屋主家中 1 樓電器疑似故障引發濃煙，該住戶聽聞住警器動作立即大聲呼救並通報消防隊，鄰居於火災初期用水成功滅火，消防隊到場協助通風排煙，阻止一場火災發生。

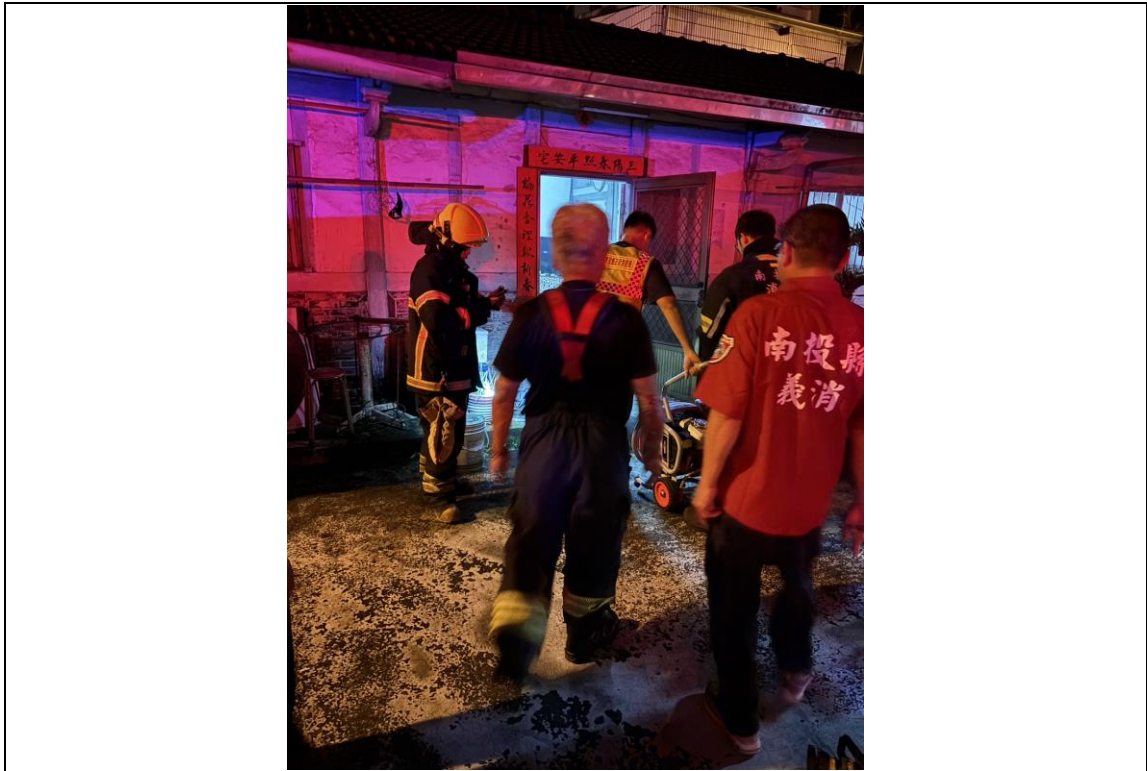
圖一：火警現場狀況
