## 南投縣政府消防局人員避難逃生成功案例教育資料

### 一、案由：

南投縣埔里鎮中山路二段 00 號，屋主家人於 2 樓看電視聽到 1 樓住警器鳴動下樓查看，下樓查看途中聞到異味，抵達 1 樓發現出口處煎台區已起火燃燒濃煙密布，立即大喊通知其他人 1 樓發生火警，往 3 樓陽台區關門待救並撥打 119 報案。

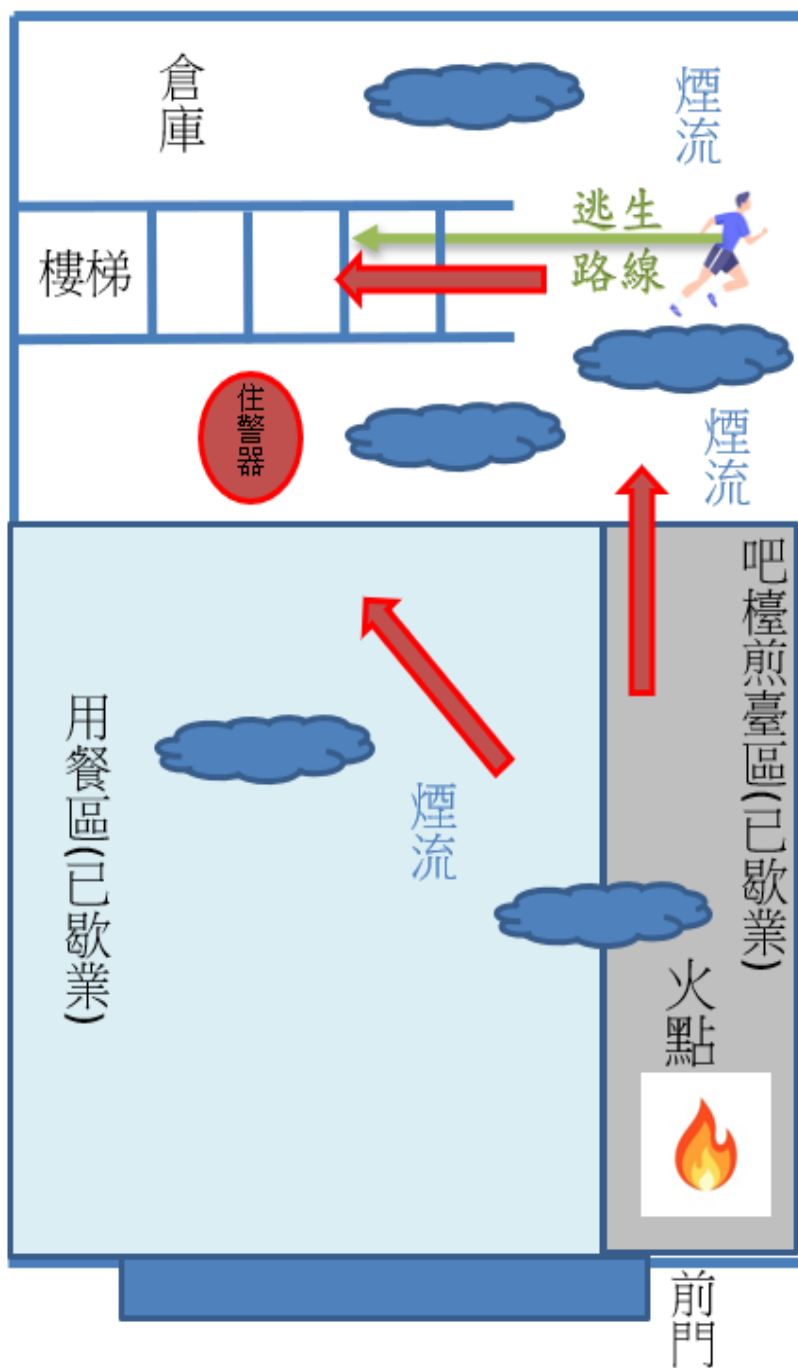
1F

五、現場平面及煙流避難逃生圖(現場門窗原皆緊閉)

- 煎台區於出口旁，未做區隔保留逃生通道。

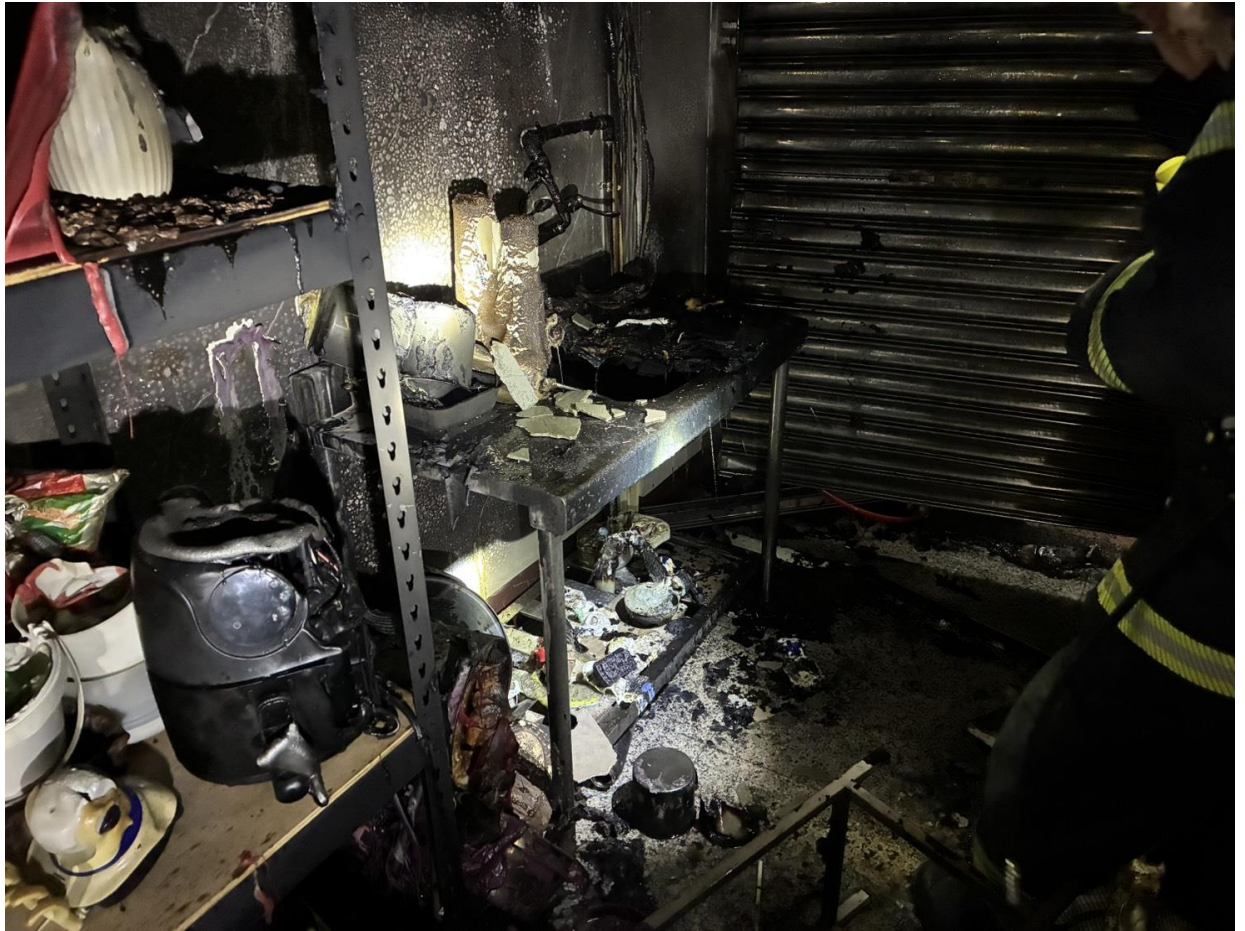
圖一：現場消防人員滅火及殘火處理情形

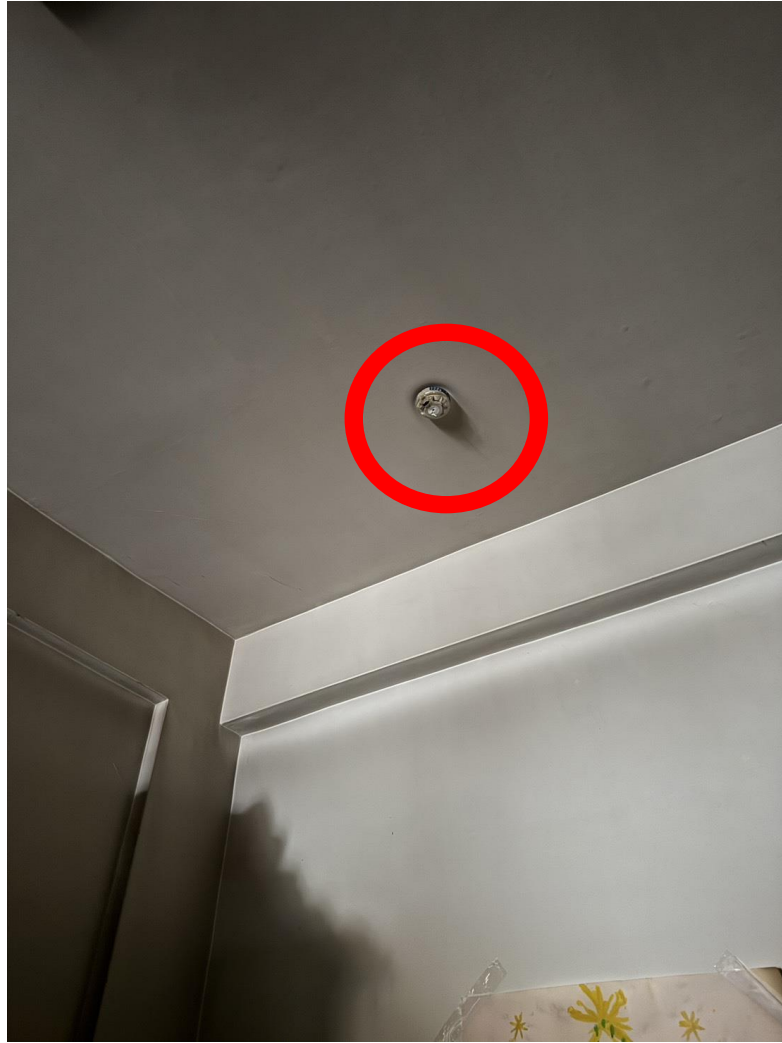
圖二：現場住警器鳴動情形。

- (一)時間：114 年 7 月 3 日約 0 時 12 分。
- (二)地點：南投縣埔里鎮中山路二段 00 號。
- (三)建築物情形：四層 RC 建築。
- (四)起火處、起火原因：起火處疑似為 1 樓煎台區，原因為不明物體自燃。
- (五)人員避難情形：當時屋主於 2 樓看電視發現火警大喊通知其他人往 3 樓陽台待救。
- (六)初期滅火：現場有濃煙，住警器鳴動立即打 119 報案，無滅火動作。
- (七)消防人員搶救過程：消防人員到達現場後立刻破門佈線出水滅火，並操作雲梯車從 3 樓陽台實施搶救。
- (八)住宅用火災警報器動作情形：
  - 1、設置位置：用餐區裝設 1 顆，經現場測試（偵煙）測試正常。
  - 2、動作情形：住宅用火災警報器偵測煙霧發出警報。
  - 3、人員傷亡情形：無

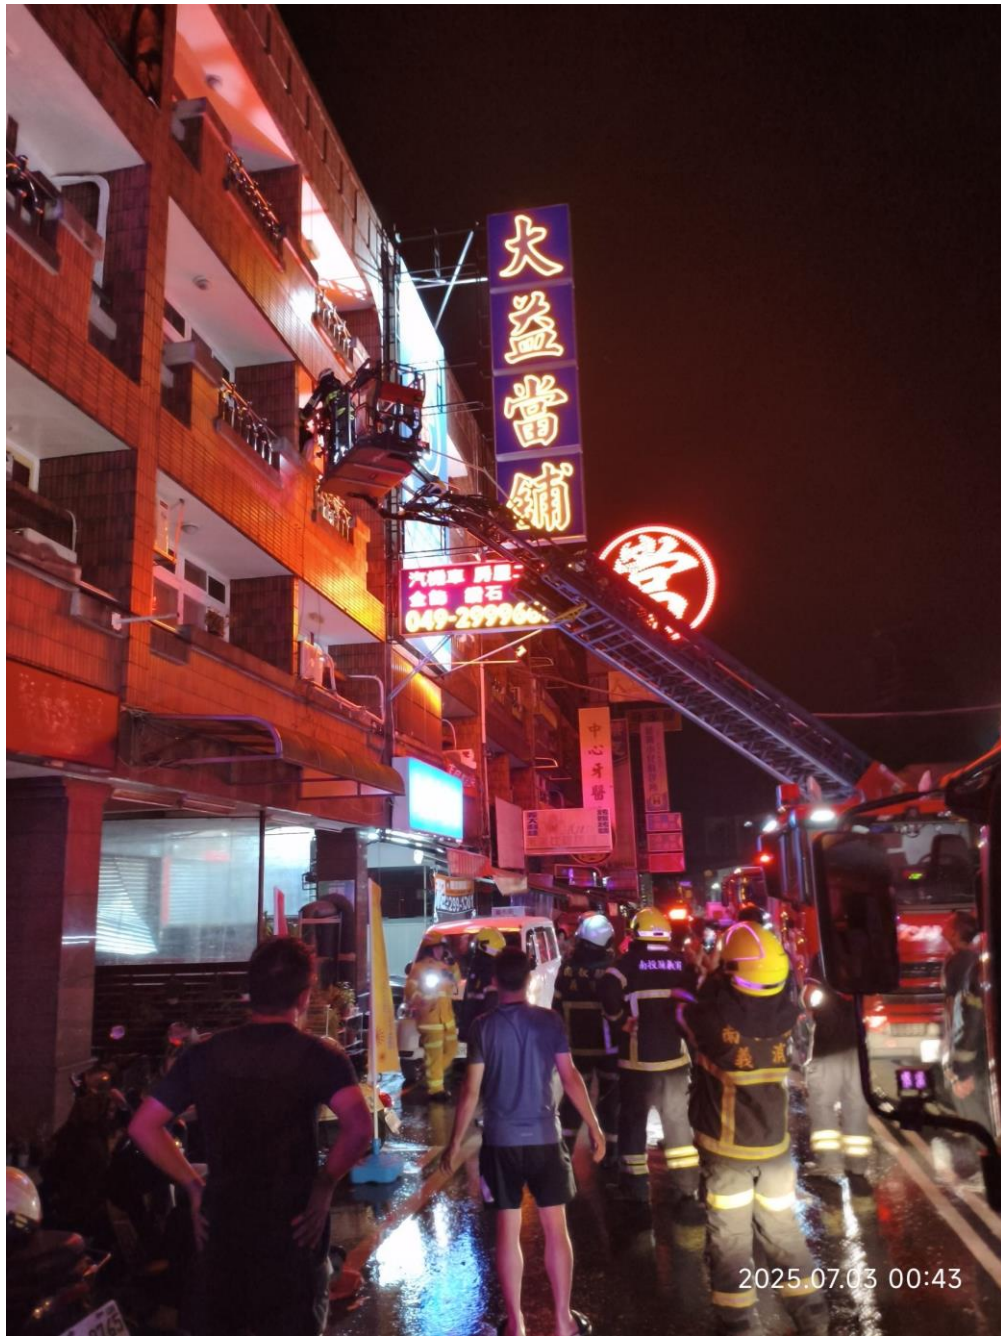
圖三：人員逃生及消防人員搶救情形。

- 先前由里、鄰長協助消防隊發放，住戶自行於經常用火處區域安裝住宅用火災警報器。
- 發現第一時間即提醒家人避難逃生，後續撥打 119 報案。
- 集合家人於陽台經由消防隊雲梯車順利逃生，且陽台無鐵窗，亦未上鎖或違建外推。
