南投縣政府消防局住宅用火災警報器成功案例教育資料

一、案由：

114年12月3日南投縣南投市文化路102巷內一戶民宅，隔壁鄰居發現有濃煙及聽到該住宅內有火災警報器(簡稱：住警器)作響，發現廚房內有濃煙竄出，立刻撥打119報案。消防人員到達現場以鍋蓋滅火及時阻止火災發生。。

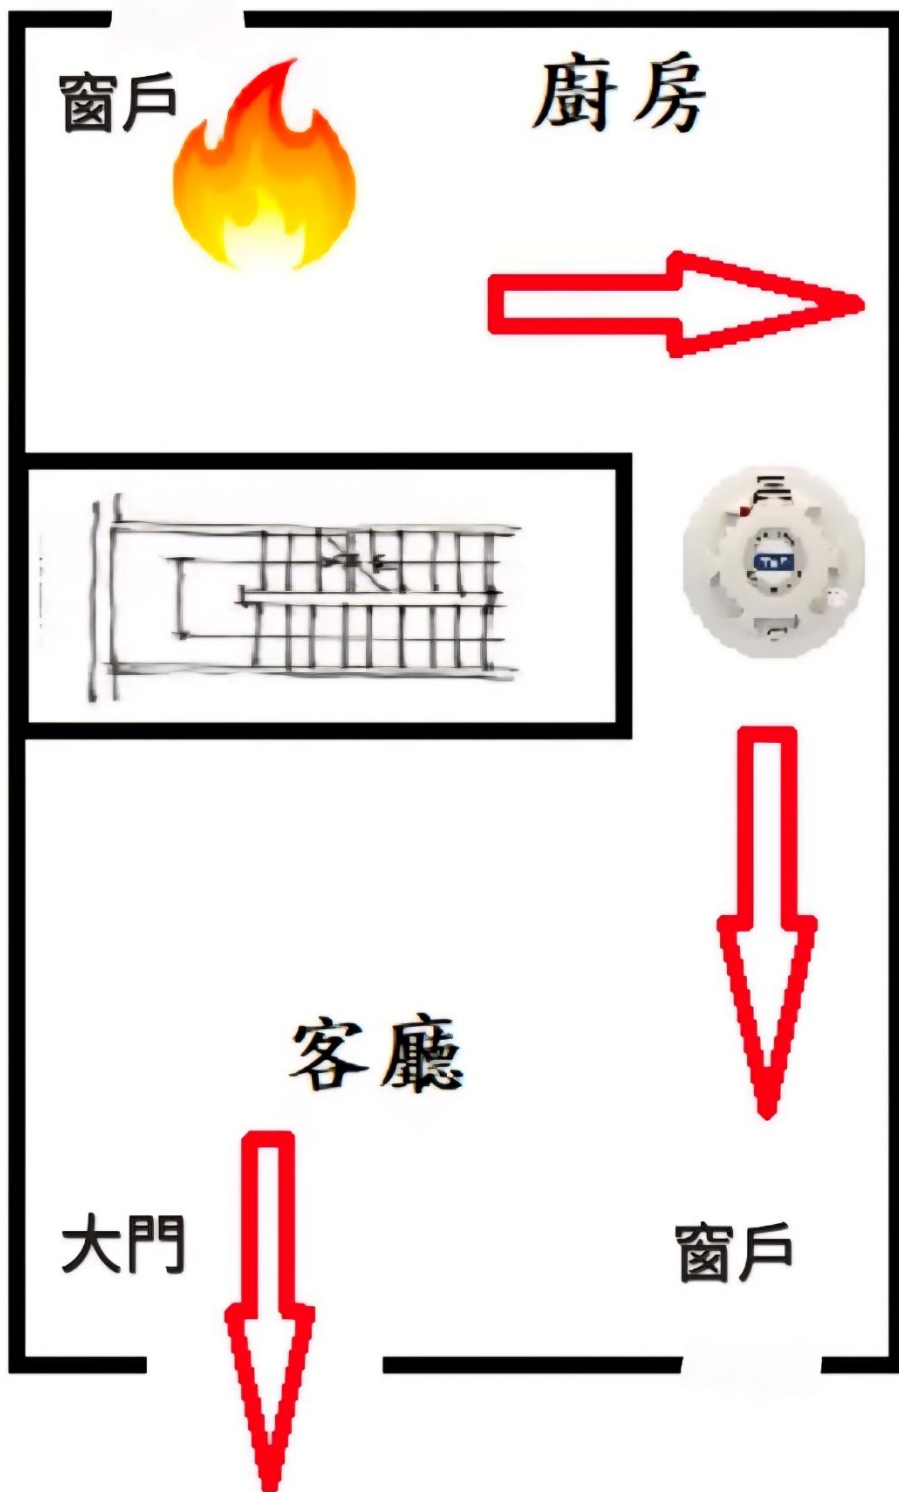
六、煙流圖

- (一)時間：114年12月3日約10時許。
- (二)地點：南投縣南投市文化路102巷○○號。
- (三)建築物情形：RC結構3樓透天建築。
- (四)起火處、起火原因：一樓廚房起火，煮菜燒焦。
- (五)人員避難情形：無。
- (六)初期滅火：無。
- (七)消防人員搶救過程：消防人員到場後以鍋蓋滅火並關閉爐火避免火災發生。
- (八)住宅用火災警報器動作情形：
 - 1、設置位置：一樓走廊一顆
 - 2、動作情形：裝於走廊之住宅用火災警報器偵測到煙霧發出警報。
- (九)人員傷亡情形：無。

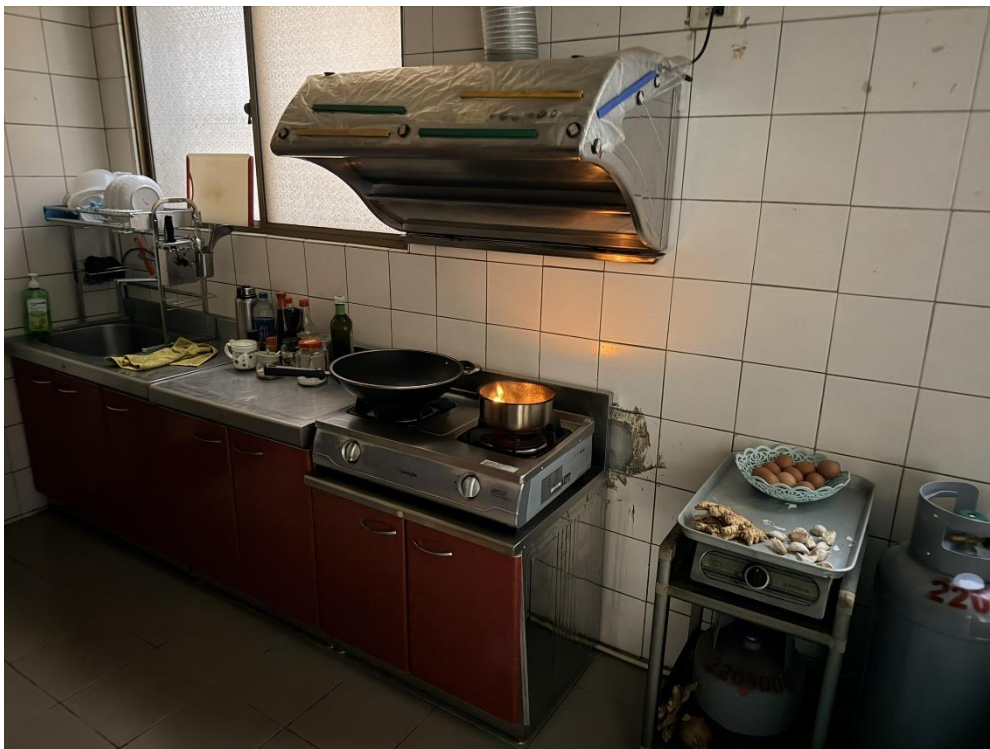
- (一)住警器補助裝設共 1 只。
- (二)本案起火原因：煮菜燒焦。
- (三)民眾通報、關閉爐火等實際應變之成功或失敗之優缺點分析：
 - 1. 優點：先前由里鄰長協助於一樓安裝住宅用火災警報器，成功協助鄰居第一時間發現，撥打119報案。
 - 2. 缺點：炊事時並未執行人離火熄之動作。應隨時留意用火用電安全。並應定期檢查臥室、客廳等家裡電器，建議該住戶注意電氣使用安全原則並儘量汰換老舊電器，以維護生命財產安全。

(一樓廚房起火處)

1. 持續推動住警器宣導業務，宣導對象由各機關團體、學校以外，擴及到各村里社區內，告知民眾住警器的重要性。
2. 持續宣導民眾「用火用電5不1沒有」觀念，養成良好用火用電習慣。
3. 宣導住戶自行加購裝設住宅用火災警報器及滅火器，且各區劃均應裝設，於每月自行檢測功能是否正常(住警器請注意按、壓、換、測；滅火器:檢查壓力：確保壓力表指針在綠色區域，表示壓力正常。確認插銷：檢查插銷是否完整，保證滅火器未被使用過。檢查外觀：查看是否有明顯損壞、銹蝕或漏粉現象。)
4. 宣導民眾烹飪食物時，切記人離火熄。
5. 宣導正確之住警器安裝位置。
6. 即時製作宣導資料，並利用 FB 等社群網站加強宣導。

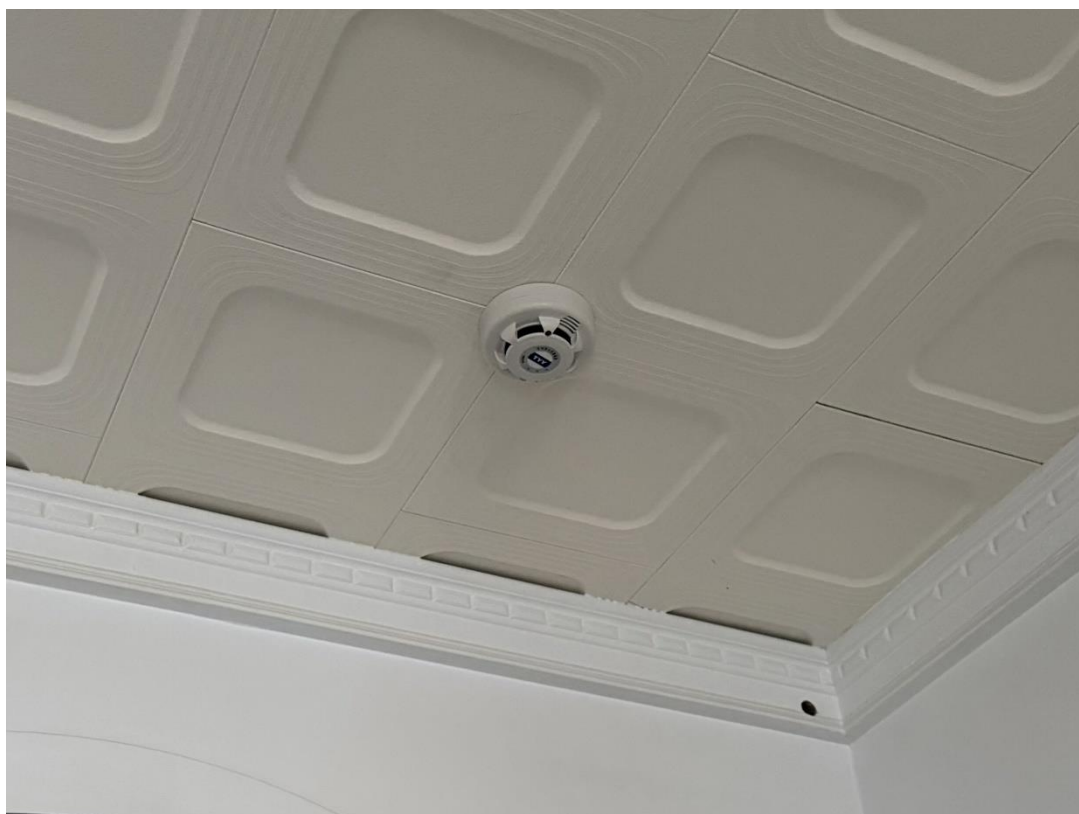
(住警器裝設位置)
