南投縣政府消防局住宅用火災警報器成功案例

一、案由：南投縣鹿谷鄉竹林村田頭巷 00 號，疑似室外洗衣機燃燒產生濃煙使得室內住宅用火災警報器(以下簡稱住警器)作動，該住戶聽聞住警器動作立即大聲呼救並通報消防隊，成功避難逃生

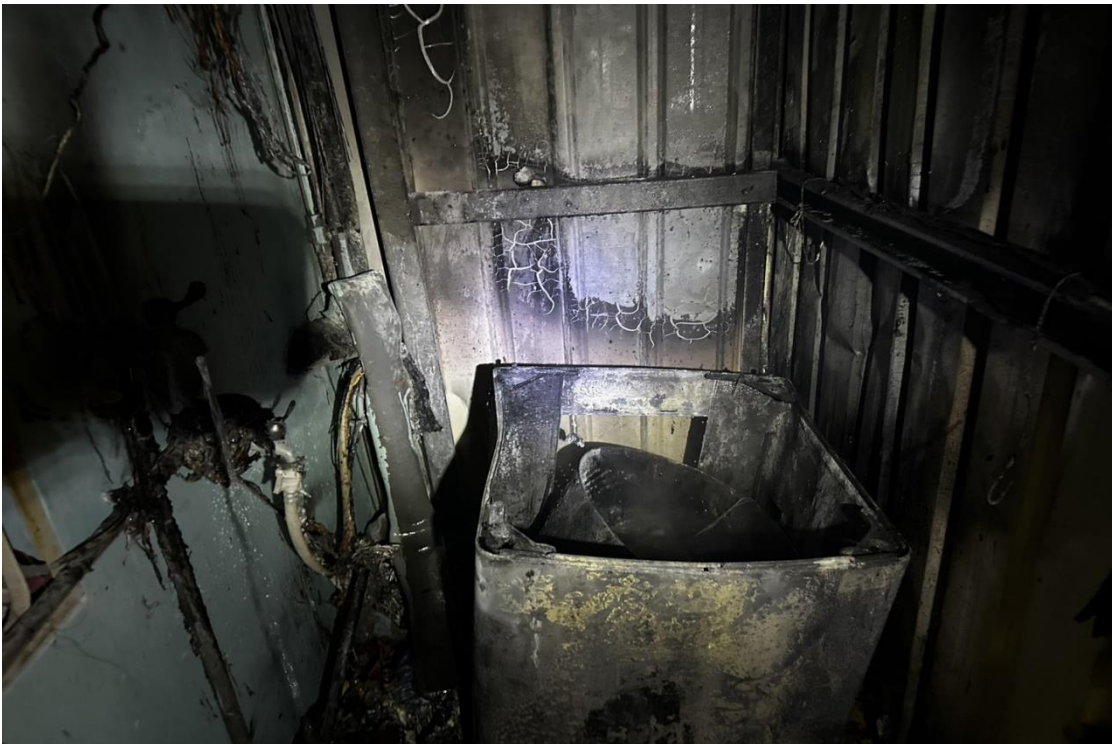
圖一：火災現場情形

(四) 起火處、起火原因：起火處為1樓室外洗衣機，電氣設備起火

(一) 本案起火原因：疑似洗衣機電線老舊。

2. 缺點：電氣設備應時常檢視是否老舊需更換

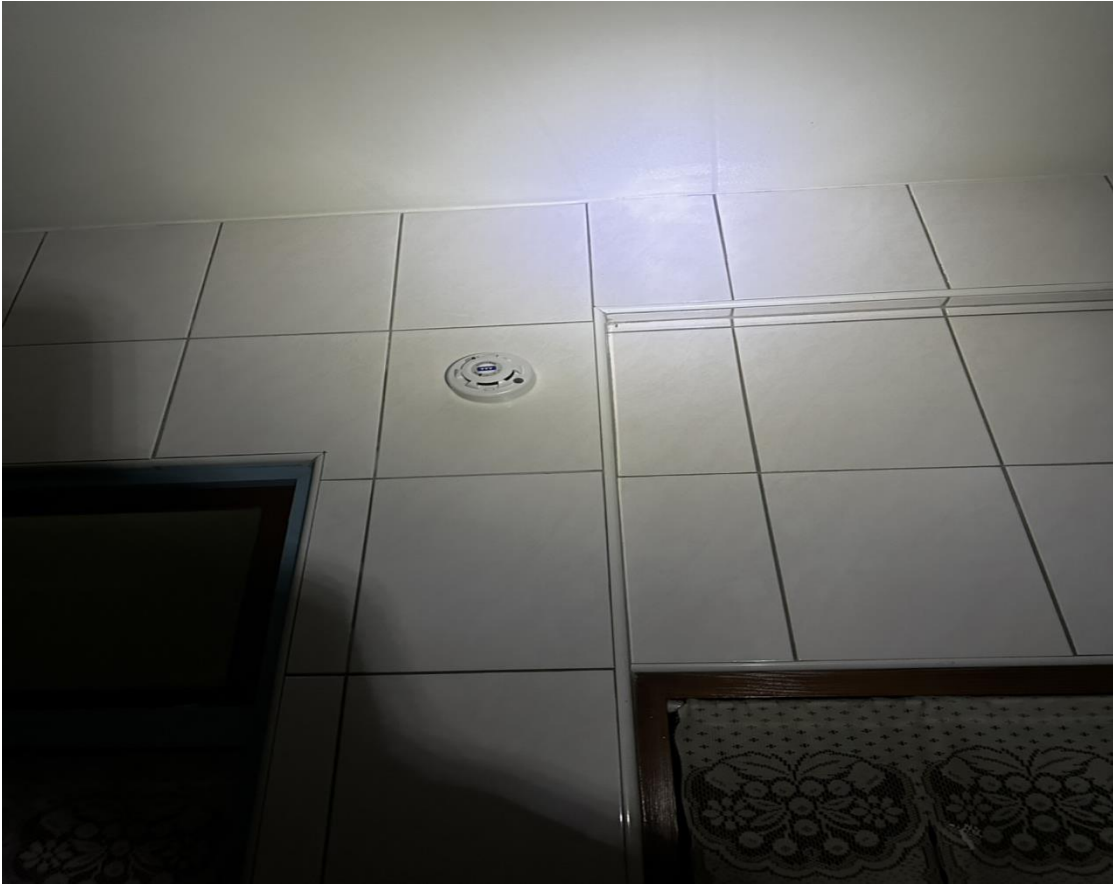
圖二：住警器安裝位置

1、設置位置：1樓客廳

2、動作情形：住宅用火災警報器偵測煙霧發出警報

1. 優點：所幸先前鹿谷鄉全面擴大補助安裝，由鹿谷分隊隊員於1樓客廳安裝1顆住宅用火災警報器。
