南投縣政府消防局住宅用火災警報器成功案例教育資料

一、案由：

南投縣埔里鎮西安路 3 段 00 號，屋主於廚房使用瓦斯爐烹煮菜湯即離開外出前往購物，因為煮食不慎引發濃煙，造成裝設於廚房住宅用火災警報器(以下簡稱住警器)動作，住警器鳴動時引起鄰居警覺並前往查看，發現有濃煙從起火戶的廚房窗戶竄出，立即打 119 報案。

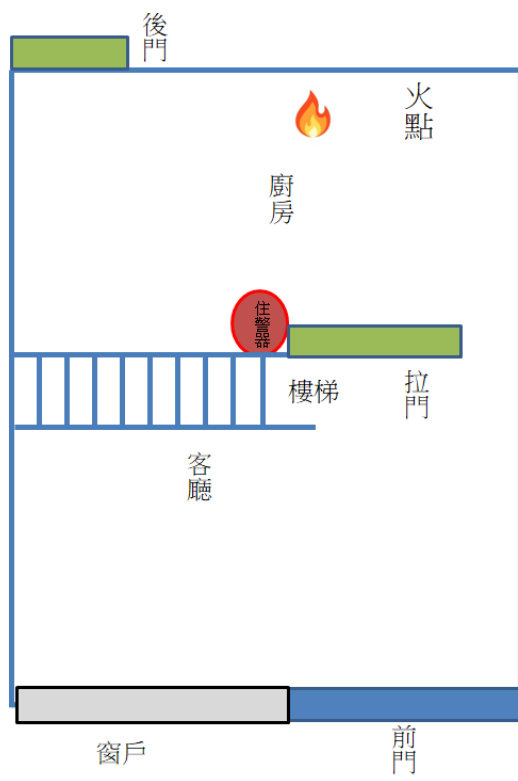
五、現場平面圖

- (一)時間：115 年 3 月 25 日約 11 時 54 分。
- (二)地點：南投縣埔里鎮西安路 3 段 00 號。
- (三)建築物情形：3 層 RC 建築，內部為水泥隔間。
- (四)起火處、起火原因：起火處為 1 樓廚房，原因為瓦斯爐烹煮菜湯即離開引發火災。
- (五)人員避難情形：當時屋主外出購物未在家。
- (六)初期滅火：現場有濃煙，民眾發現時立即打 119 報案，無滅火動作。
- (七)消防人員搶救過程：消防人員到達現場屋主已趕回家開門並關閉瓦斯爐火。
- (八)住宅用火災警報器動作情形：
 - 1、設置位置：廚房設置 1 顆，經現場測試(偵煙)測試正常。
 - 2、動作情形：廚房住宅用火災警報器偵測煙霧發出警報。
 - 3、人員傷亡情形：無

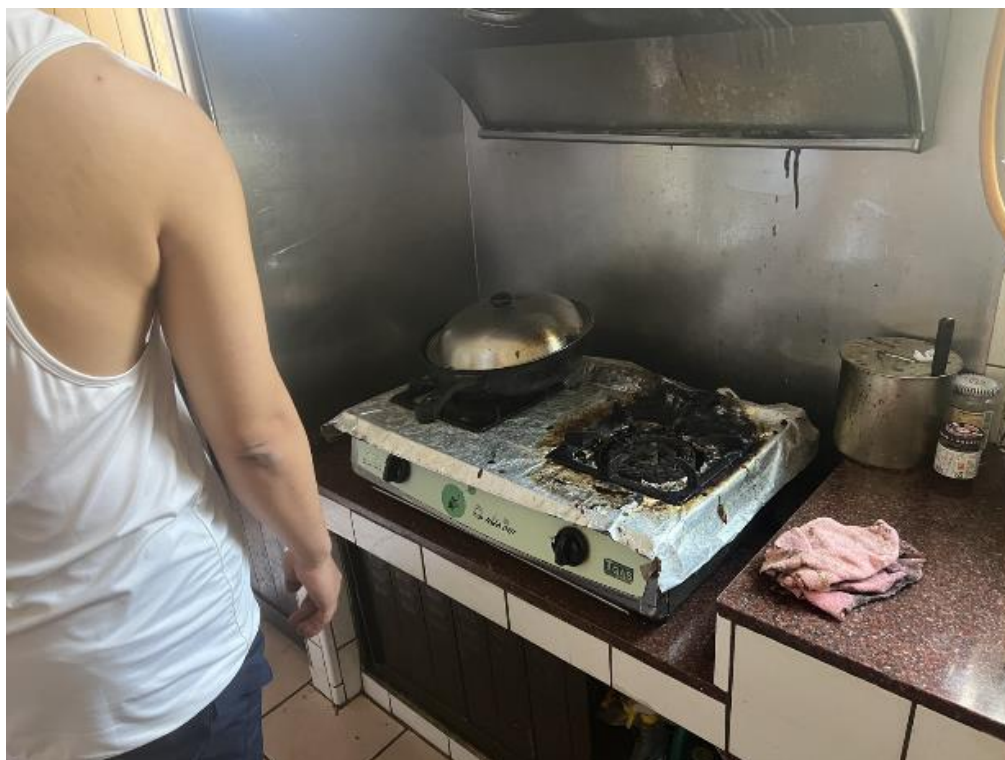
圖一：烹煮食物現場屋主關閉爐火滅火情形

1. 持續推動住警器宣導業務，宣導對象由各機關團體、學校擴及到各村里社區內，告知民眾使用住警器的重要性。
2. 宣導民眾於廚房烹煮時應有「人離火滅」之觀念，養成火源使用完畢隨時關閉爐火習慣。
3. 因廚房平時就有炒菜之油煙且長久會生油垢，為了避免離子式或光電式住宅用火災警報器誤動作或延緩作動，故類似廚房平時會產生煙粒子之場所，用定溫式住宅用火災警報器較為適宜，持續宣導民眾可自行至賣場或上網購買。
4. 持續推廣住宅用火災警報器及滅火器，並加強宣導住戶自行購置裝設住宅用火災警報器且各區劃均應裝設，並每月自行檢測功能是否正常(住警器檢查:按、擦、換、測；滅火器使用口訣:拉、瞄、壓、掃)。
5. 另建議該住戶廚房應使用加裝安全裝置之瓦斯爐具(例如：熄火遮斷瓦斯裝置、防空燒裝置【如溫度感知或使用時間異常遮斷裝置】等)
6. 油鍋起火屬廚房火災，乾粉滅火器無法撲滅火勢，民眾居家應準備「住宅用滅火器」才能撲滅油鍋火災。切記勿使用水桶滅

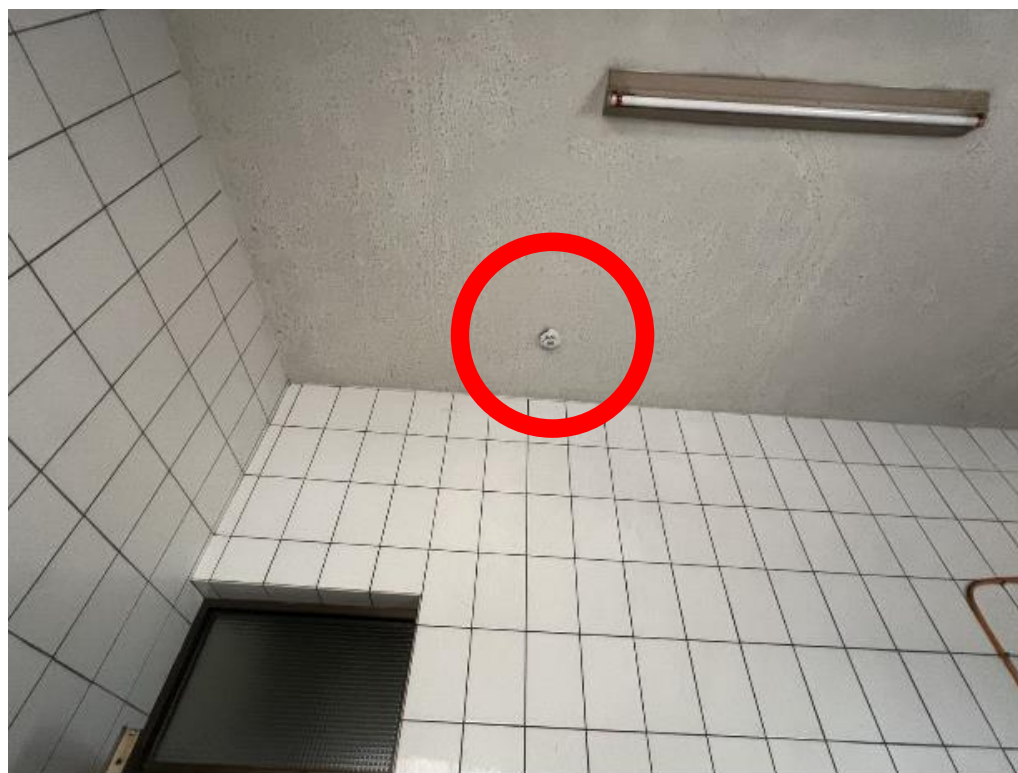
- 烹煮食物沒有遵守人離火熄，造成煮食不慎。
- 因廚房平時就有炒菜之油煙且長久會生油垢，為了避免離子式或光電式住宅用火災警報器誤動作或延緩作動，故類似廚房平時會產生煙粒子之場所，用定溫式住宅用火災警報器較為適宜。

圖二：現場住警器鳴動情形。
