## 南投縣政府消防局住宅用火災警報器成功案例教育資料

### 一、案由：

### 二、火災概要：

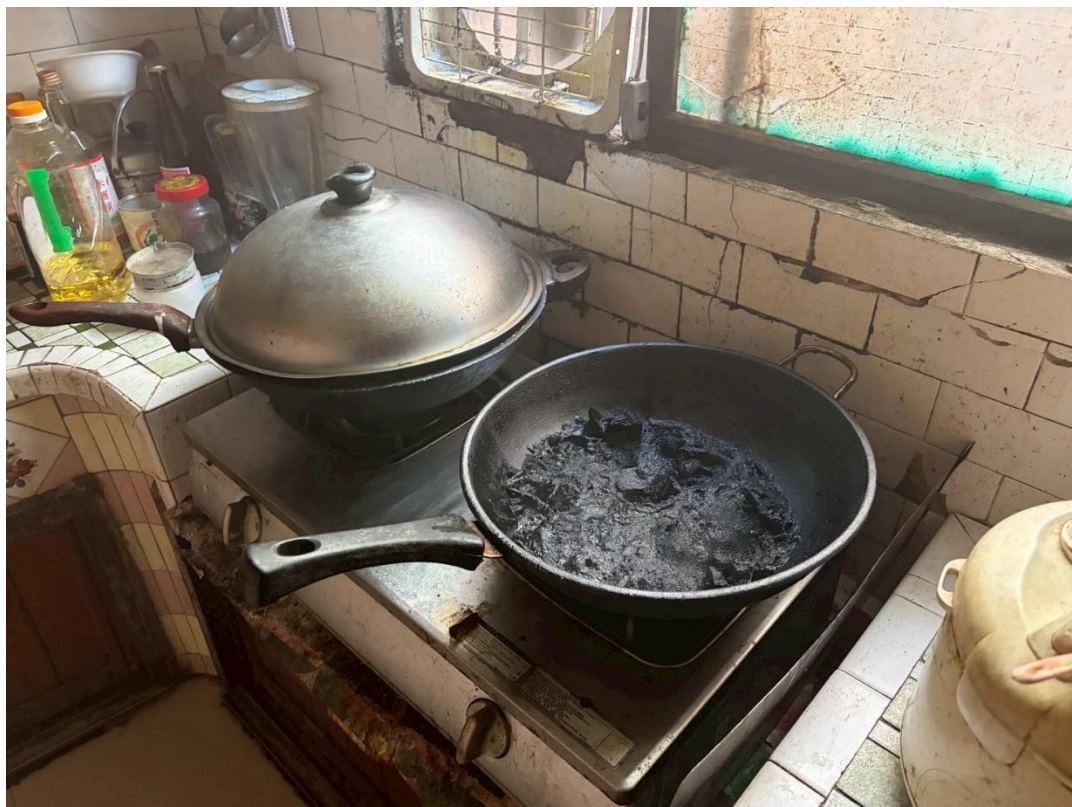
(二) 本案起火原因：廚房烹煮食物，忘記關閉爐火就出門。

圖一：起火處位置

2. 宣導民眾於廚房烹煮時應有「人離火滅」之觀念，養成火源使用完畢隨時關閉爐火習慣。

5. 另建議該住戶廚房應使用加裝安全裝置之瓦斯爐具(例如：熄

火遮斷瓦斯裝置、防空燒裝置【如溫度感知或使用時間異常遮斷裝置】等)

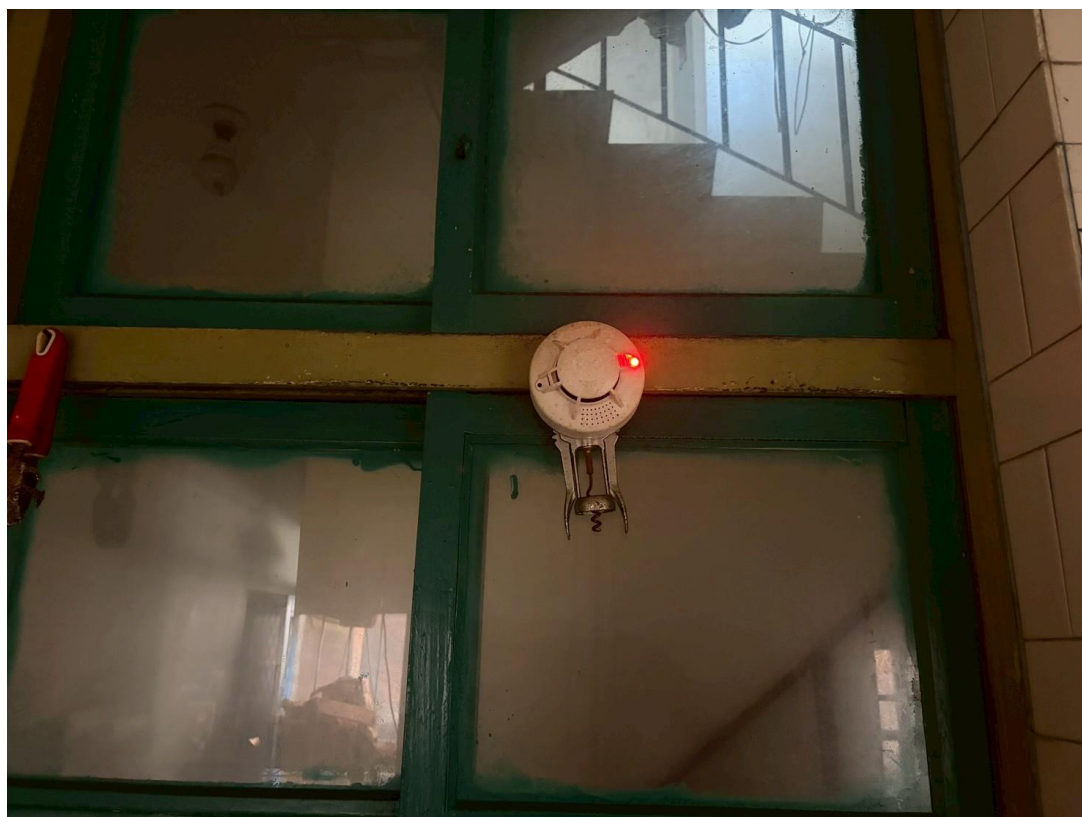
B. 偵煙式火災警報器安裝地點錯誤，住宅用火災警報器裝設位置過低，影響住警器預警時間。

C. 因廚房平時就有炒菜之油煙且長久會生油垢，為了避免離子式或光電式住宅用火災警報器誤動作或延緩作動，故類似廚房平時會產生煙粒子之場所，用定溫式住宅用火災警報器較為適宜。

圖二：住警器裝設位置

3. 因廚房平時就有炒菜之油煙且長久會生油垢，為了避免離子式或光電式住宅用火災警報器誤動作或延緩作動，故類似廚房平時會產生煙粒子之場所，用定溫式住宅用火災警報器較為適宜，民眾可自行至賣場或上網購買。
