新北市政府消防局救護車交通事故案例教育

執行救護勤務時，救護車停在路邊遭大貨車撞擊。

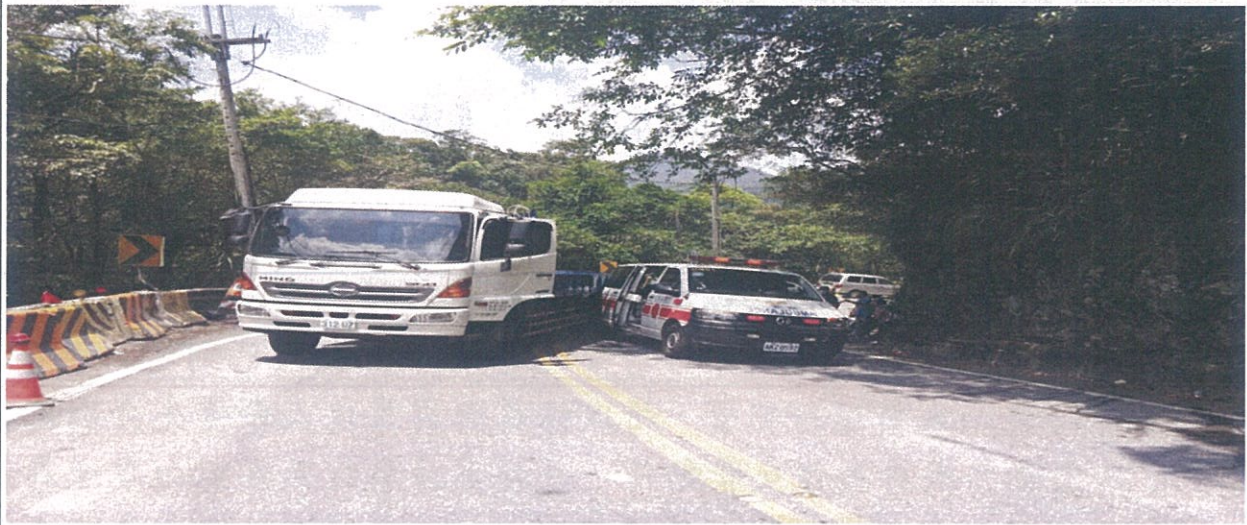
現場簡圖

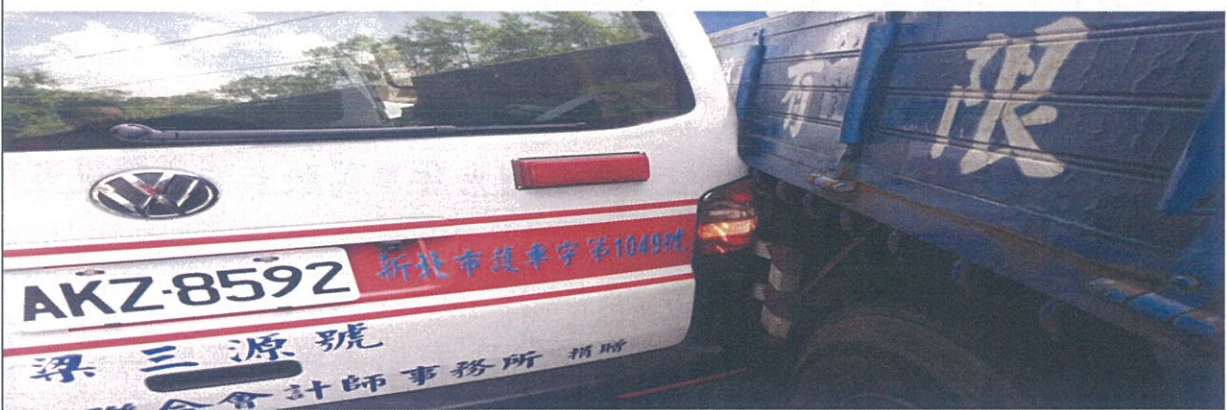
肇事現場照片

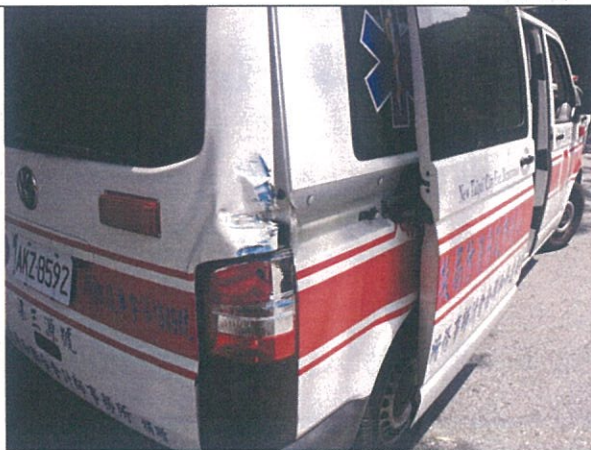
105年○月○○日○○時○○分，新北市政府消防局第○大隊○○分隊隊員林○○與周○○救護車執行北宜公路49.4K車禍救護案件，由於該救護案件有2名傷者，且勤區已到場，也有2名道路施工人員進行交管，所以林員與周員以人命優先分別處置2名傷者，未再另作交管動作，救護案件事故點在對向車道為保護患者所以將救護車逆向停在患者後方，案發時救護車為停止狀態，大貨車跨越雙黃線從後方撞擊救護車右後方，造成救護車後門及側門損壞另外右後方行車紀錄器也損壞。

案發時救護車為停止狀態，大貨車跨越雙黃線從後方撞擊救護車右後方，造成救護車損壞，研判大貨車駕駛未注意路況及內輪差造成事故。

救護車撞擊受損位置

- (一) 駕駛車輛應隨時注意行駛車道狀況，大型車輛注意內輪差，避免事故發生。
- (二) 執行救護案件如現場無交管人員，應有一員進行交管，避免救護車遭其他車輛撞擊，危及患者及同仁安全。
- (三) 發生交通事故，應立即停車打故障燈，並迅速向救災救護指揮中心通報，通知相關單位到場處理，若有人員受傷，應儘速將傷者送醫，現場勿再移動車輛，且於事故地點後方適當距離放下三角架，提醒用路人注意，並指派1名同仁指揮交通，以防止二次車禍發生。
- (四) 平時應要求同仁研讀並遵守消防署頒「消防人員救災安全手冊第三章車輛行駛時安全指導原則」，以確保行車安全。

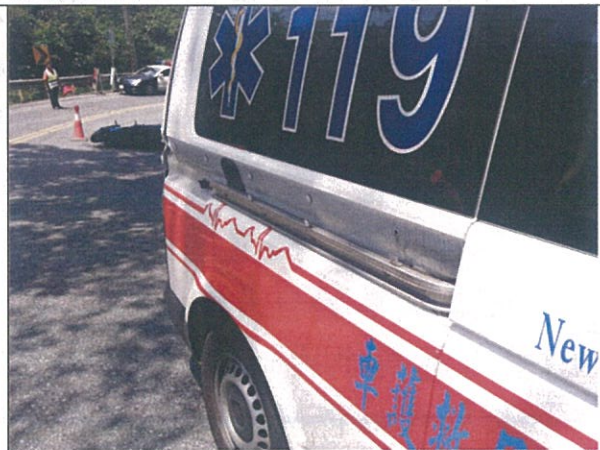
救護車擦撞位置
