救護車輛事故案例教育教材

一、案由：救護人員執行緊急救護勤務，不慎與小貨車發生擦撞案。

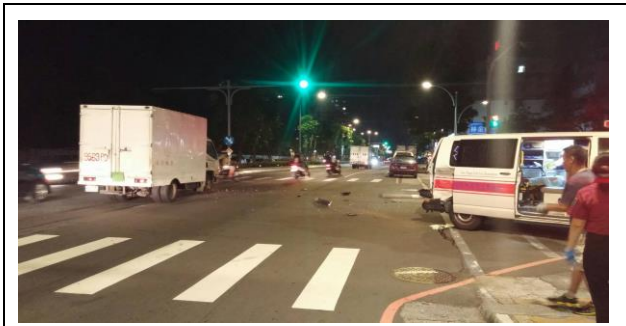
送醫途中 91 行駛欲轉入對向道路時，因分隔島樹叢及救護車 A 柱阻擋視線，未看到對向貨車，於轉彎時反應不及，致救護車右後側車擦撞貨車之交通事故。救護人員立即回報指揮中心，並檢視婦宣隊員及貨車駕駛傷勢，婦宣隊員柯○○意識清醒，頭部右側血腫、右小腿疼痛，貨車駕駛無大礙。隨即請求指揮中心加派 91 將該名傷患送往○○醫院診治，事故現場交由○○分局交通隊處理，於現場事故處理完後，隊員陳○○及邱○○和貨車駕駛前往○○分局交通隊作筆錄。

本案救護人員駕駛救護車至救護現場期間，行經之道路為約 9 米道路，惟分隔島有樹叢。救護車駕駛被分隔島樹叢阻擋視線，致過彎時未發現對向來車，反應不及無法緊急煞停，造成擦撞。

圖 1: 事故車輛現場狀況。

- (一) 督促所屬人員應嚴格遵守「出勤動作快、行車注意安全」原則，避免交通事故發生。
- (二) 駕駛各式救護（災）車輛至救護（災）現場時，應確實打開警示燈及閃光燈。行經狹小巷弄、產業道路、路口…等，應減速慢行並確認對向來車狀況，避免事故發生。
- (三) 轉彎時，駕駛人應考量道路障礙物、行車速度、對向車行、流量..等因素，在安全無虞之下始可超車，避免事故發生。
- (四) 定期編排車輛安全駕駛訓練，強化駕駛技能，並灌輸安全駕駛觀念。

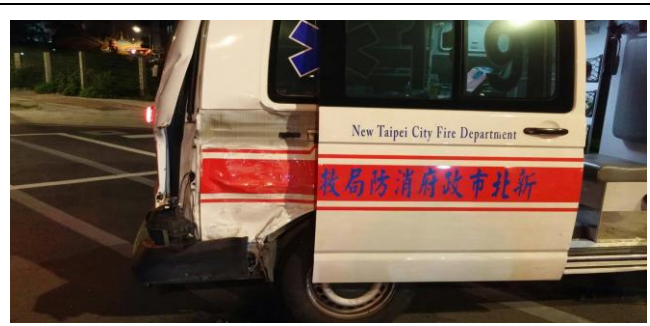
圖 2: 救護車輛受損狀況。
