救護車交通事故案例教育

救護人員駕駛救護車載送患者送醫途中，因豪雨路面積泥導致車輛輪胎打滑自撞路邊護欄案例。

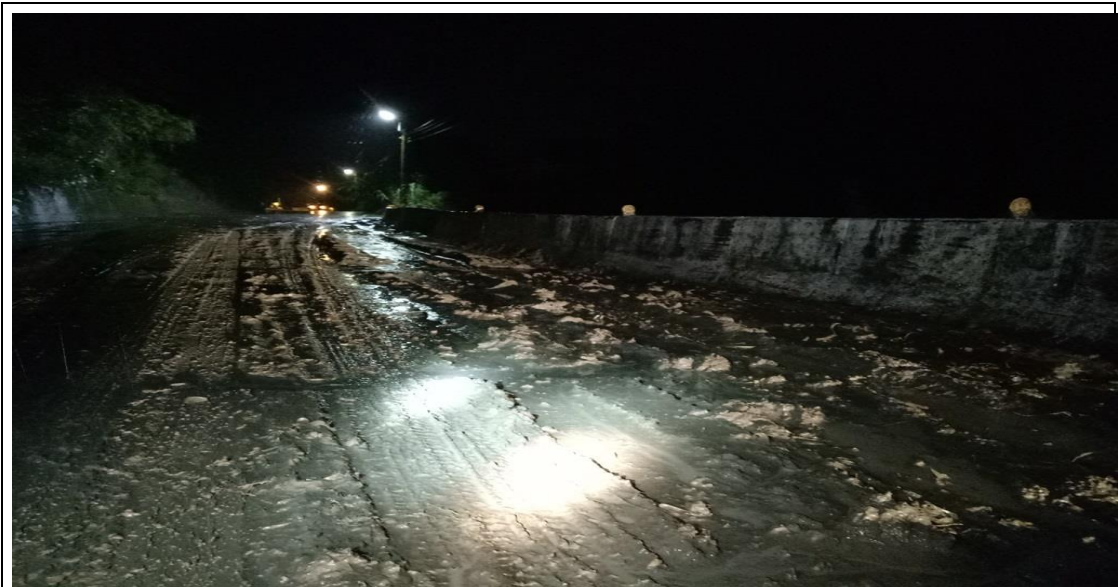
○○分隊於 105 年 7 月 ○ 日 02 時 ○ 分許接獲 ○ ○ 衛生所救護派遣，隊員許 ○ ○ 與隊員吳 ○ ○ 接獲派遣後立即前往救護地點，現場為 1 名男性(25 歲)手部撕裂傷需縫合後送 ○ ○ 醫院，因連夜豪雨，91 車送醫途中特別注意沿路落石坍方及土石流並放慢速度，行經台 29 線 45.5k 轉彎處，駕駛雖已踩煞車減速，但該處為轉彎路段且路面因其旁溪水暴漲淤積約 15-20 公分爛泥，導致車輛輪胎嚴重打滑失控，隨後失控撞擊路邊護欄，造成救護車右前方保險桿毀損，隨即回報勤指中心另派遣他分隊 91 車支援載送病患到院。

本案發生原因，係因連夜豪雨且路旁溪水暴漲使路面泥濘，91 車雖減速慢行，但車輛行經該路段仍打滑失控撞擊路邊護欄。

圖一：地上泥濘狀況

- (一)救護車雨天出勤時應小心駕駛，隨時注意路況，如遇路面土石流或土石坍方路段時應減速慢行再行通過。
- (二)每日車輛保養時應詳加檢查車況，並特別檢查雨刷功能及輪胎紋深度是否大於胎面磨耗指示點。車輛輪胎胎紋深度不足，會影響輪胎與路面的磨擦力及抓地力，延長煞車距離而發生危險，且車輛在雨天行駛時如果胎紋深度太淺，會減弱輪胎排水防滑功能，容易發生打滑失控、爆胎等危險。
- (三)行車遇打滑(水漂)時，駕駛人勿急踩煞車，應放開油門、減緩速度，並保持方向盤穩定及車向正前方行駛。

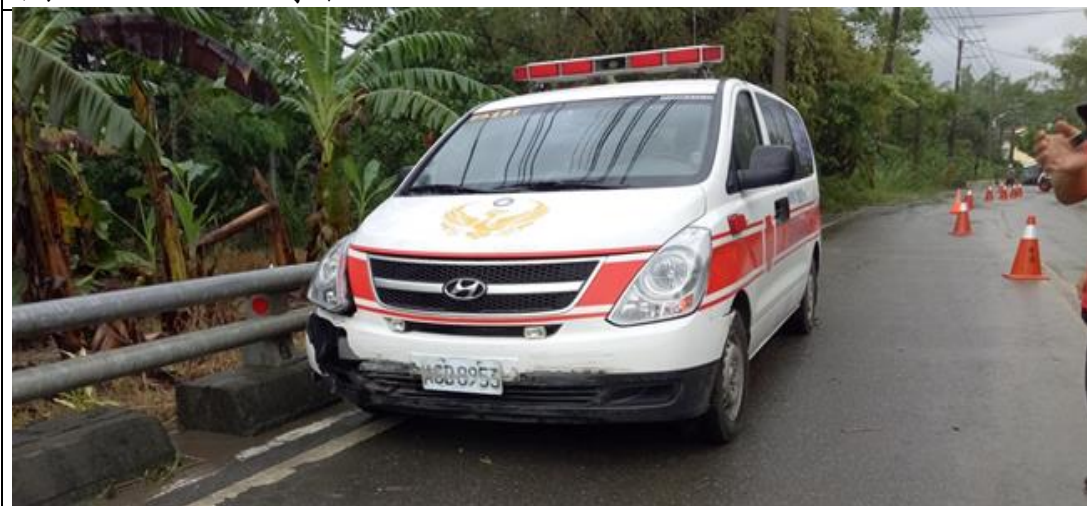
圖二：車輛受損狀況
